# RELATÓRIO SEMESTRAL DE GESTÃO

ABRIL A SETEMBRO/2025

# 3.1. Expansão e modernização das redes de distribuição de água e coleta de esgoto

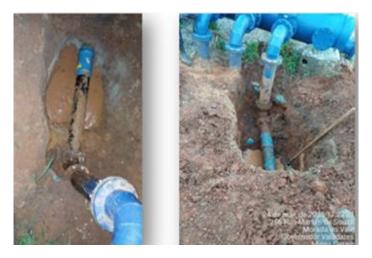
• Foi executada a substituição da curva no Reservatório Morada do Vale, intervenção que resultará em maior confiabilidade operacional do sistema, melhoria na eficiência hidráulica e mais segurança no fornecimento de água à população atendida.

Figura 75 – Obra de melhoria no Reservatório Morada do Vale

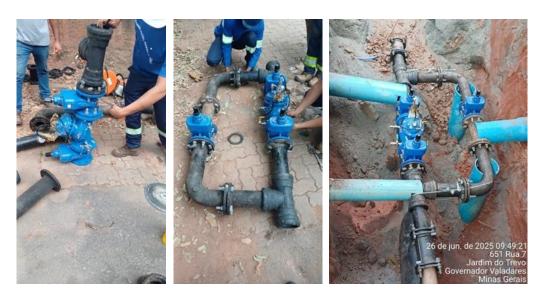
• Na Rua José Aparecido Ramires (antiga 7), nº 649, no Jardim do Trevo, foi realizada a instalação de uma Válvula Redutora de Pressão (VRP), medida que permitiu o controle adequado da pressão na rede, reduzindo riscos de rompimentos e garantindo maior estabilidade no abastecimento da região.

Figura 84 - Instalação de Válvula Redutora de Pressão - Jardim do Trevo

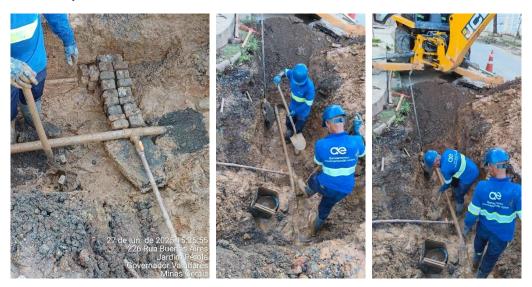
• Desobstrução de rede na Rua Buenos Aires, esquina com Rua Ouro Preto, no bairro Jardim Perola

Figura 85 - Desobstrução de Rede - Jardim Pérola

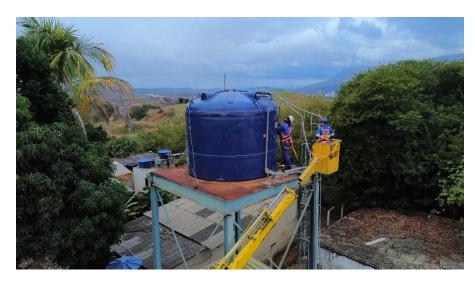
• No bairro Jardim do Trevo (Cantinho do Céu) foi realizada a substituição do reservatório, medida que ampliou a segurança estrutural, garantiu maior confiabilidade no armazenamento de água e proporcionou melhores condições para o abastecimento da comunidade local.

Figura 86 – Substituição de Reservatório – Jardim do Trevo (Cantinho do Céu)

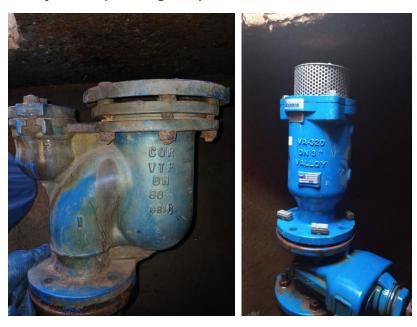
• Na linha do Jardim do Trevo foi realizada a substituição da ventosa da rede de 250 mm, medida que reforçou a segurança do sistema.

Figura 90 – Substituição de Ventosa – Jardim do Trevo

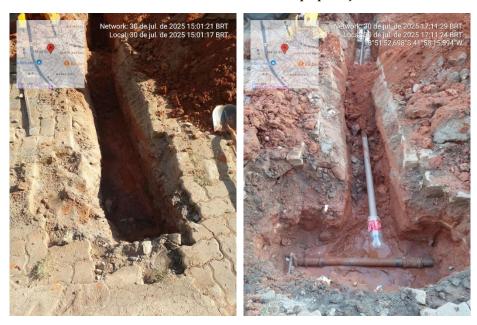
• No bairro Mãe de Deus foi realizada a interligação de rede, ação que reforçou a malha de distribuição, aumentou a segurança operacional e assegurou maior regularidade e confiabilidade no abastecimento da população atendida.

Figura 92 - Interligação de rede - Bairro Mãe de Deus

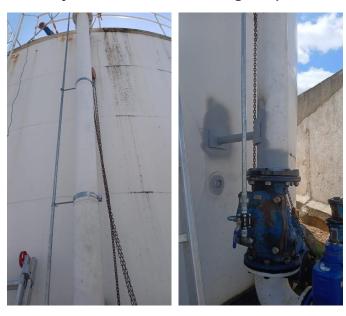
• No bairro Castanheiras foi realizada a mudança de posição da VRN do reservatório, medida que otimizou a operação do sistema, facilitou o acesso para manutenção e contribuiu para maior eficiência e segurança no controle da rede.

Figura 93 - Realocação da VRN - Reservatório Castanheiras

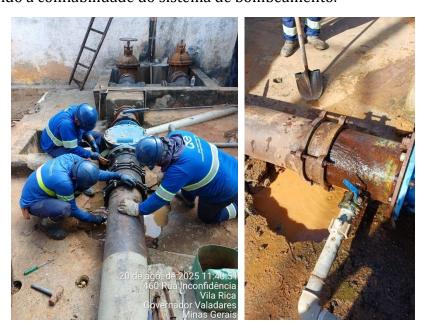
• Na Elevatória Vila Rica foi realizada a substituição de extremidade, peça de fechamento da tubulação de 300 mm, garantindo maior segurança contra vazamentos e aumentando a confiabilidade do sistema de bombeamento.

Figura 94 – Substituição de extremidade, peça de Fechamento da Tubulação – Elevatória Vila Rica

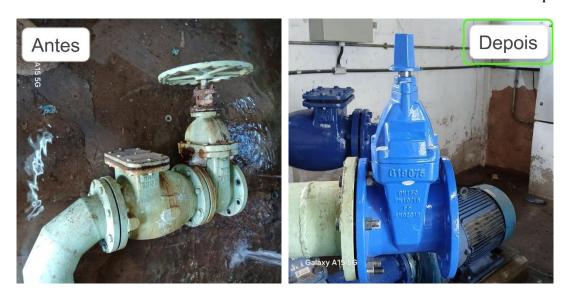
• Na EAT Vila Mariana foi realizada a troca de válvula no sistema de recalque.

Figura 95 – Troca de Válvula no Sistema de Recalque – EAT Vila Mariana

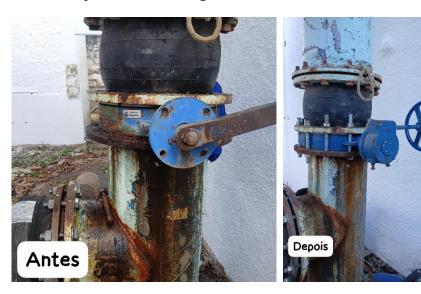
• Também, foi realizada a troca da válvula na interligação de entrada do reservatório apoiado Vila Mariana, ação que reforçou a segurança do sistema, melhorou o controle operacional e assegurou maior confiabilidade no abastecimento.

Figura 96 – Substituição de Válvula na Interligação de Entrada – Reservatório Vila Mariana

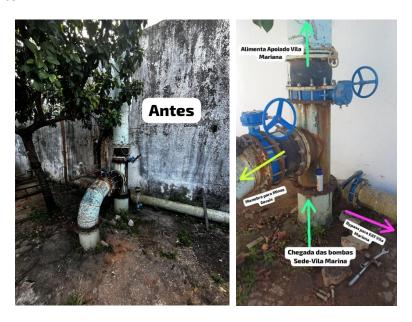
• Ainda, no sistema do Vila Mariana foi realizada a instalação de válvulas para manobras operacionais, ação que ampliou a flexibilidade no controle da rede, facilitou intervenções de manutenção e contribuiu para maior segurança e eficiência no abastecimento.

Figura 98 - Instalação de Válvulas de Manobra - Vila Mariana

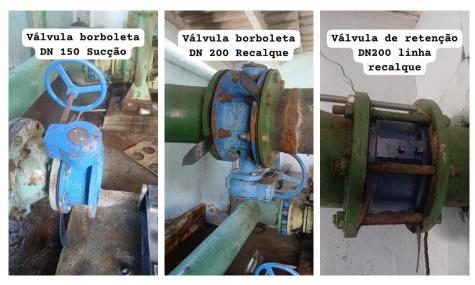
• Troca das válvulas do bombeamento reserva e retirada da bomba para manutenção na EAT Altinópolis.

Figura 99 – Substituição de Válvulas e Manutenção de Bomba – EAT Altinópolis

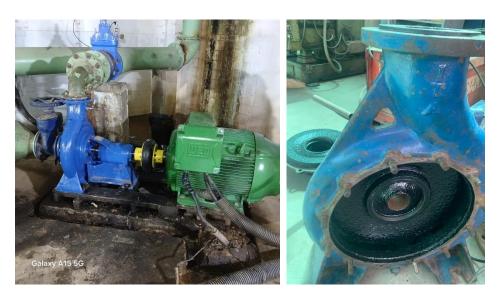
• Manutenção preventiva no motor 125 CV e na bomba centrífuga, troca de rolamentos, anel de desgaste, pintura, jateamento e pintura epóxi na voluta e tampa e sucção, troca do acoplamento e alinhamento entre eixos na Linha 05 Recalque Centro.

Figura 102 - Manutenção Preventiva de Motor e Bomba - Linha 05 Recalque Centro

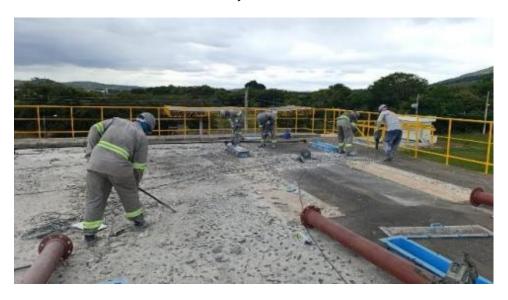
Figura 105 - Remoção de substrato existente na laje do reator.

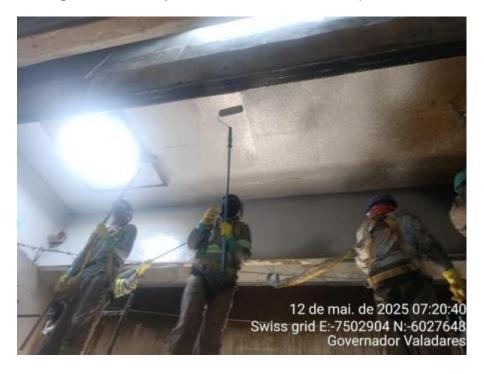
Figura 106 - Aplicação de manta de poliuretano na área interna dos reatores.

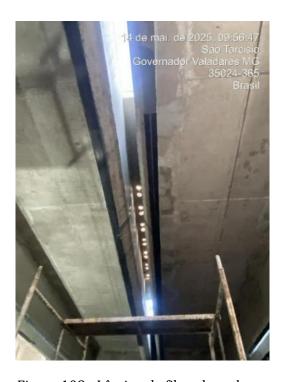
Figura 108 - Lâmina de fibra de carbono aplicadas sob as vigas de concreto para reforço estrutural.

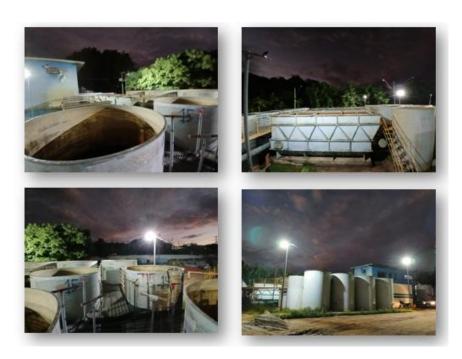
• Na ETA Vila Isa foi realizada a melhoria do sistema de iluminação, incluindo a troca de refletores, fotocélulas e cabos. Essa intervenção proporcionou melhores condições de trabalho para as equipes operacionais, aumentou a segurança nas atividades noturnas e contribuiu para a eficiência da operação da estação.

Figura 135 - Melhoria na iluminação: troca de refletores, fotocélulas e cabos na ETA Vila Isa

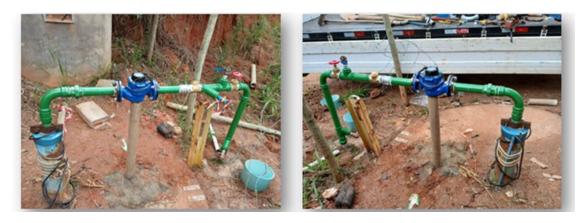
• Na ETA Xonim de Cima foi realizada a melhoria do poço, com a substituição da motobomba multiestágio submersa de 3,5 CV, além de intervenções no barrilete.

Figura 138 - Melhoria no Poço e Substituição de Motobomba - ETA Xonim de Cima

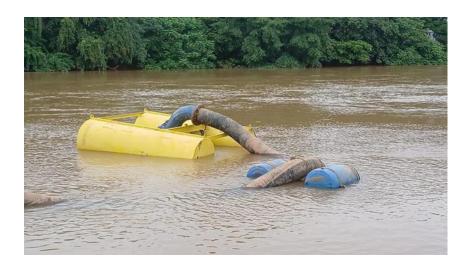
• Na ETA Central foi instalada uma bomba anfíbia de 125 CV na estrutura de captação, medida que ampliou a capacidade de bombeamento, aumentou a eficiência no processo de captação de água bruta e garantiu maior segurança e confiabilidade para o sistema de abastecimento.

Figura 139 - Instalação de Bomba Anfíbia na Captação - ETA Central

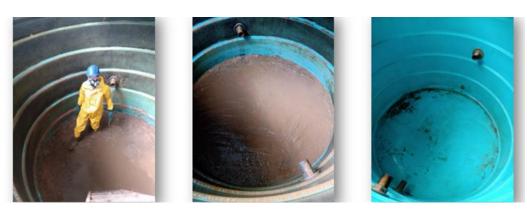
• Na ETA Bernardo foram realizadas a lavagem do decantador e a reposição do material filtrante (carvão), ações que recuperaram a eficiência dos processos de decantação e filtração, assegurando melhores padrões de qualidade da água tratada e maior confiabilidade no sistema de abastecimento.

Figura 140 - Lavagem do Decantador e Reposição de Carvão Filtrante - ETA Bernardo

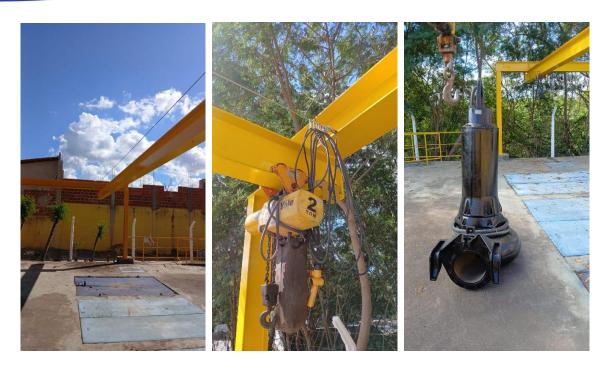
• Na Elevatória 06 foi instalada uma motobomba submersível reformada de 63 kW, juntamente com a reforma da talha elétrica e a melhoria do cabeamento. Essas ações aumentaram a confiabilidade do sistema, reforçaram a segurança operacional e garantiram maior eficiência no processo de bombeamento.

Figura 148 - Instalação de Motobomba Submersível e Melhorias Elétricas - Elevatória 06

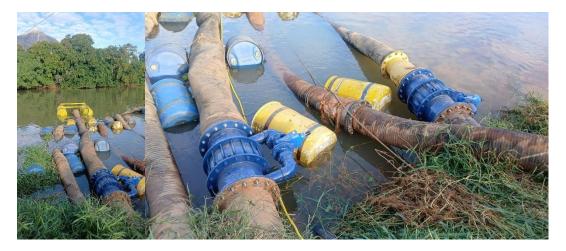
• Na Captação da ETA Central foi instalada uma bomba anfíbia de 150 CV, com capacidade de vazão de 1.080 m³/h (300 L/s), acompanhada de melhorias nos barriletes, incluindo a instalação de uma válvula de retenção DN 400 com bypass para retrolavagem.

Figura 149 - Instalação de Bomba Anfíbia e Melhorias nos Barriletes - Captação ETA Central

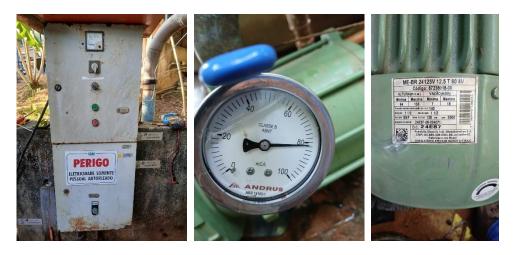
• Na ETA Bernardo foi instalada uma motobomba multiestágio de 12,5 CV, medida que ampliou a capacidade de bombeamento, reforçou a segurança operacional e contribuiu para maior eficiência no processo de distribuição de água.

Figura 152 - Instalação de Motobomba Multiestágio - ETA Bernardo

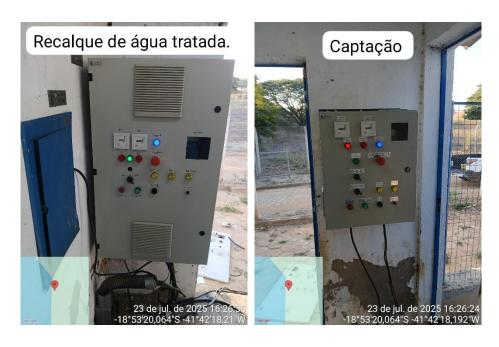
• Na ETA São Vitor foi instalado um Quadro de Comando e Manobra (QCM) com inversor de frequência na distribuição e na captação, intervenção que possibilita maior automação e precisão no controle do bombeamento, reduz oscilações de pressão e aumenta a eficiência energética do sistema.

Figura 155 - Instalação de QCM com Inversor de Frequência – ETA São Vitor

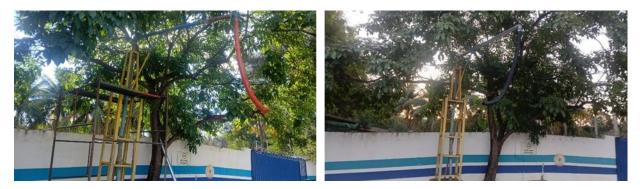
• Na ETA Central foi realizada a troca da tubulação da torre de abastecimento, medida que assegura maior confiabilidade no processo de fornecimento de água.

Figura 156 - Substituição de Tubulação da Torre de Abastecimento - ETA Central

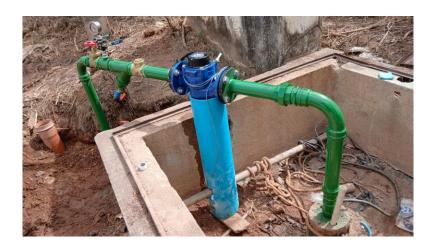
• No Poço Cherokee 2 foi realizada a melhoria no barrilete, ação que aumentou a segurança da estrutura hidráulica, melhorou a eficiência do bombeamento e assegurou maior confiabilidade no sistema de abastecimento.

Figura 157 - Melhoria no Barrilete do Poço - Cherokee 2

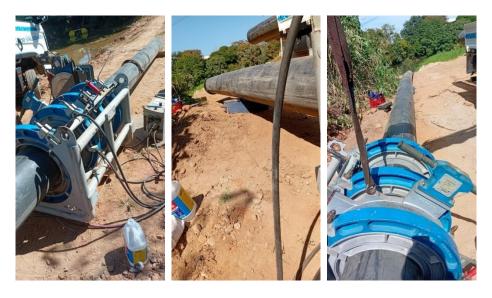
• Na ETA Central foi implantada a terceira linha de captação, intervenção que ampliou a capacidade do sistema, aumentou a segurança operacional e assegurou maior confiabilidade e eficiência no abastecimento de água.

Figura 158 - Implantação da Terceira Linha de Captação - ETA Central
