# RELATÓRIO SEMESTRAL DE GESTÃO

ABRIL A SETEMBRO/2025

# 3.1. Expansão e modernização das redes de distribuição de água e coleta de esgoto

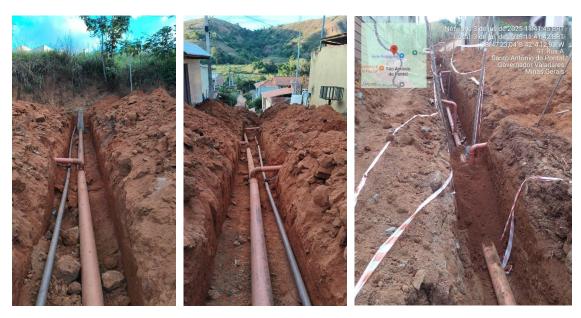
Figura 87 - Extensão de Redes de Água e Esgoto - Santo Antônio do Pontal

• No distrito de Santo Antônio do Pontal foi executada a extensão das redes de água e esgoto, intervenção visando ampliar o atendimento à população local, garantindo melhores condições de abastecimento, coleta e tratamento, além de contribuir para a melhoria da qualidade de vida da comunidade.

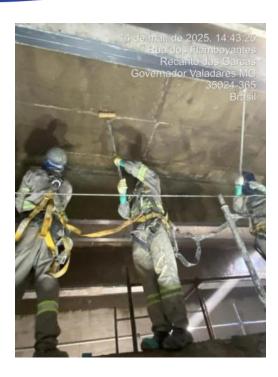
Figura 107 - Aplicação de primer antiumidade.

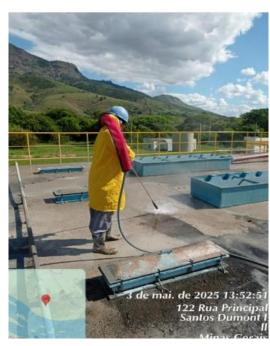
Figura 109 – Hidrojateamento na superfície da laje dos reatores após a remoção do substrato.

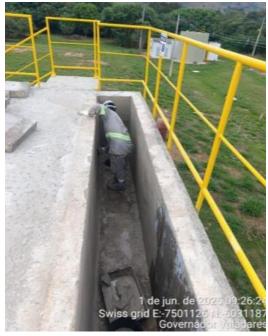
Figura 110 - Aplicação de revestimento mineral de alta resistência sulfato reforçado com fibra de carbono nas calhas de concreto dos reatores.

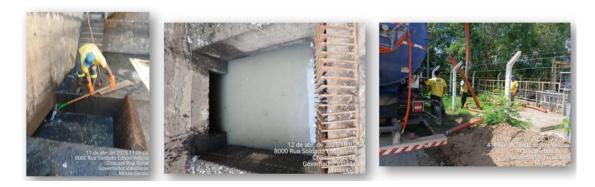
Figura 131 - Limpeza das Estações Elevatórias de Esgoto - EEE05 e EEE06

• Nas Estações Elevatórias de Esgoto EEE05 e EEE06 foi realizada a limpeza das unidades, intervenção que melhorou as condições de operação, preveniu obstruções no sistema e contribuiu para a eficiência do bombeamento e tratamento do esgoto.

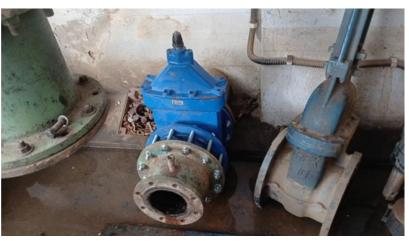
Figura 150 - Instalação de Válvula Gaveta no Dreno do Tanque de Contato - ETA Vila Isa

• Na ETA Vila Isa foi instalada uma válvula gaveta DN 250 no dreno do tanque de contato, ação que possibilita maior segurança e controle operacional, facilitando manobras de esvaziamento e manutenção, além de contribuir para a eficiência do processo de tratamento.

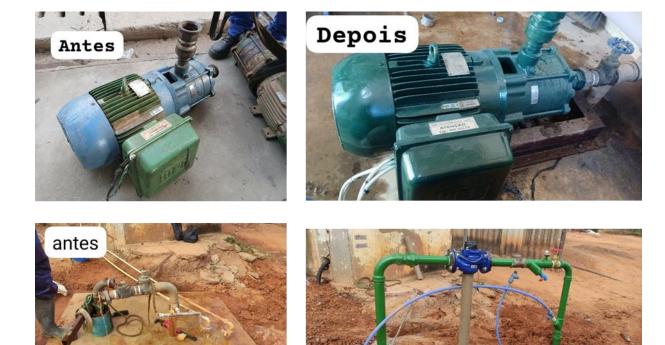
Figura 154 - Reforma e Instalação de Motobombas - ETA Nova Floresta

• Na ETA do Distrito de Nova Floresta foram reformadas e instaladas uma motobomba multiestágio de 7,5 CV e uma motobomba monobloco de 2 CV. Essas

ações aumentaram a confiabilidade operacional, reforçaram a eficiência do bombeamento e garantiram maior segurança no processo de abastecimento de água.

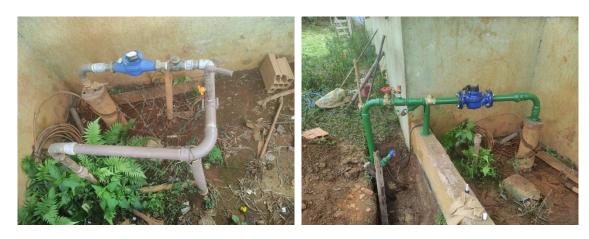
Figura 160 - Substituição do Barrilete - Poço Córrego dos Prazeres

• No Poço Córrego dos Prazeres foi substituído o barrilete, ação que melhorou as condições de operação, garantiu maior segurança no bombeamento e trouxe mais confiabilidade ao abastecimento da comunidade.

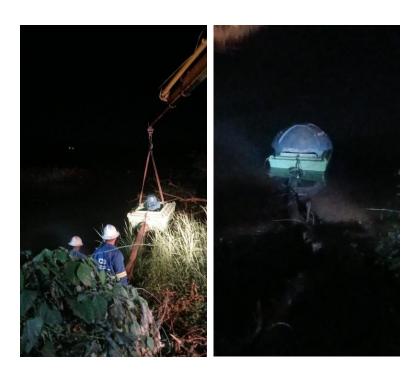
Figura 161 - Instalação de Motobomba Vertical com Flutuador - ETA Santa Rita

• Na ETA Santa Rita foi instalada uma motobomba vertical de 20 CV com flutuador na estrutura de captação, medida que aumenta a eficiência do bombeamento e assegura maior confiabilidade no sistema de abastecimento.

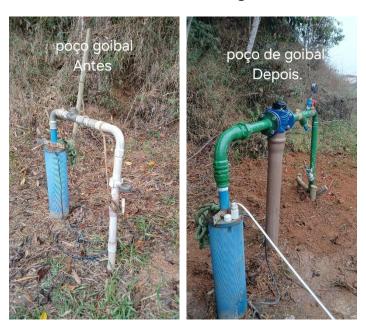
Figura 162 - Troca de Barrilete - Poço do Distrito de Goiabal

• No Poço do Distrito de Goiabal foi realizada a renovação do barrilete, ação que garantiu melhores condições de operação, aumentou a durabilidade da estrutura e trouxe mais confiabilidade ao abastecimento da região.

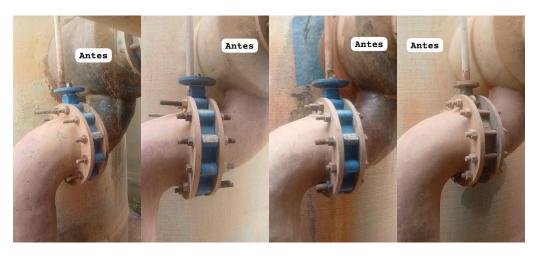
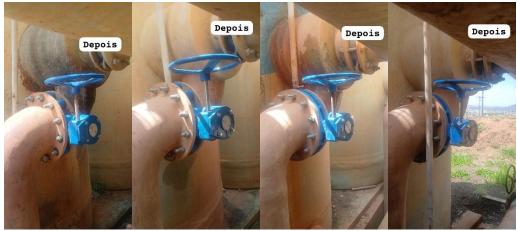
Figura 166 - Substituição de Válvulas Borboleta dos Filtros - ETA Penha

• Na ETA Penha foi realizada a troca de quatro válvulas borboleta DN 250 das descargas dos filtros, ação que melhorou o controle operacional, aumentou a segurança do sistema e assegurou maior eficiência no processo de tratamento da água.

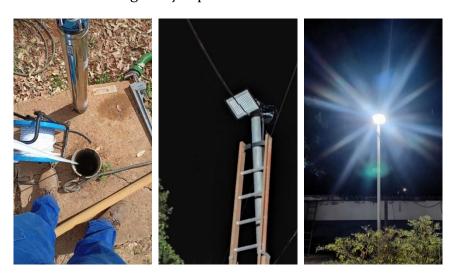
Figura 167 - Substituição de Bomba e Melhoria na Iluminação – ETA Alto Santa Helena

• Na ETA Alto Santa Helena (Poço da Entrada) foi realizada a troca da bomba caneta de 3,5 CV, acompanhada da melhoria no sistema de iluminação. Essas ações reforçaram a eficiência do bombeamento, proporcionaram melhores condições de trabalho e aumentaram a segurança operacional da unidade.

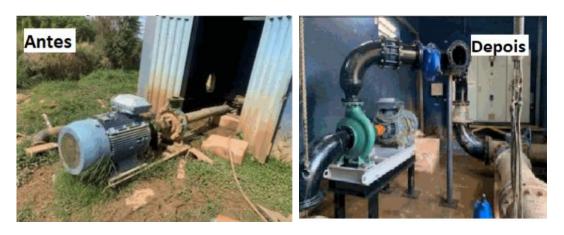
Figura 168 - Reforma do Bombeamento de Água Bruta - Captação ETA Penha

• Na Captação da ETA Penha foi realizada a reforma do sistema de bombeamento de água bruta, intervenção que aumentou a eficiência do processo de captação, reduziu riscos de falhas operacionais e assegurou maior confiabilidade no abastecimento.

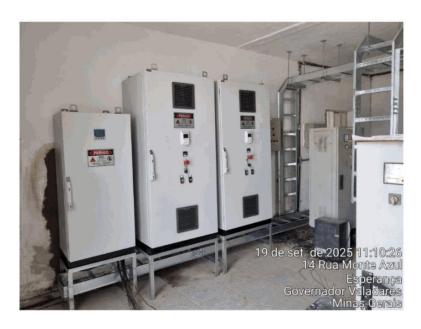
Figura 184 - Substituição de CCMS e QGPTS - Elevatória Minas Gerais

• Na Elevatória Minas Gerais foram substituídos os CCMS (Centrais de Controle e Partida de Motores) e o QGPTS (Quadro Geral de Proteção e Transformação/Serviços), intervenção que modernizou a infraestrutura elétrica, aumentou a segurança das operações e garantiu maior confiabilidade e eficiência no sistema de bombeamento.

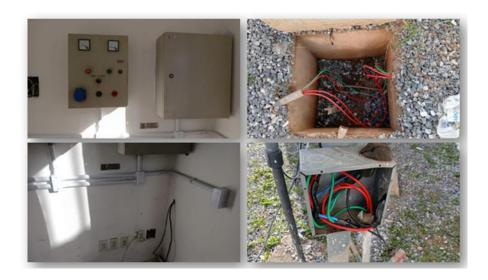
Figura 190 - Reforma do QCM e da Ligação Elétrica - ETR Altinópolis

• Na ETR Altinópolis foi realizada a reforma do Quadro de Comando e Manobra (QCM) e da ligação elétrica, intervenção que modernizou a infraestrutura da unidade, aumentou a segurança das operações e assegurou maior eficiência e confiabilidade no sistema de tratamento de esgoto.

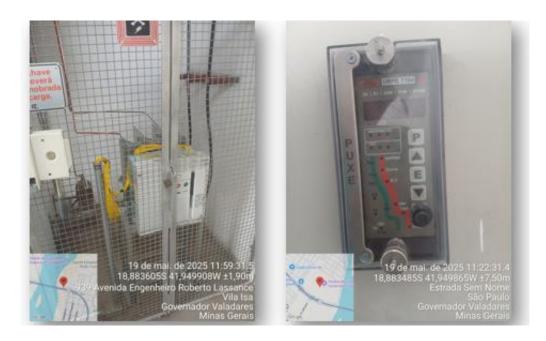
Figura 193 - Modernização da Cabine de Entrada de Energia - ETA Vila Isa

• Na ETA Vila Isa foi realizada a troca do disjuntor de média tensão e a ativação do relé de proteção da cabine de entrada de energia, ações que modernizaram a infraestrutura elétrica, aumentaram a segurança operacional e garantiram maior confiabilidade eficiência no fornecimento de energia para o sistema de tratamento.

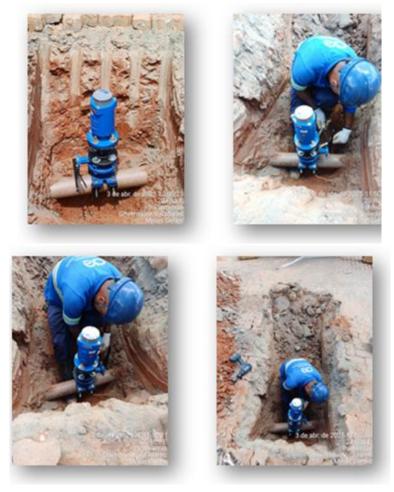
Figura 200 - Instalação de Ventosa - Linha Palmeiras / Reservatório Nova Vila Bretas

• Na Linha Palmeiras, foi instalada uma ventosa para o reservatório Nova Vila Bretas, ação que melhorou a operação hidráulica da rede, reduziu riscos de obstruções por ar acumulado e contribuiu diretamente para a redução do índice de perdas de água.

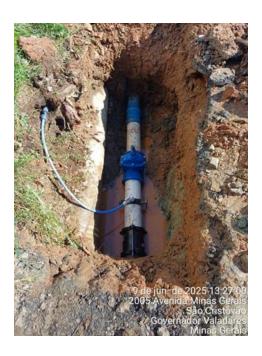
Figura 208 - Substituição de Registro 150 mm - Bairro Grã Duquesa

• Também, foram realizadas diversas intervenções de substituição de registros na rede de abastecimento, incluindo: registro de 150 mm na Rua Monte Azul, nº 86, bairro Grã Duquesa; registro de 60 mm na Elevatória do bairro Vila Rica; registro de 250 mm na Rua Marechal Deodoro, esquina com a Avenida Brasil, no bairro Centro; registro de 150 mm na Rua Quintino Bocaiuva, esquina com Leonardo Cristino,

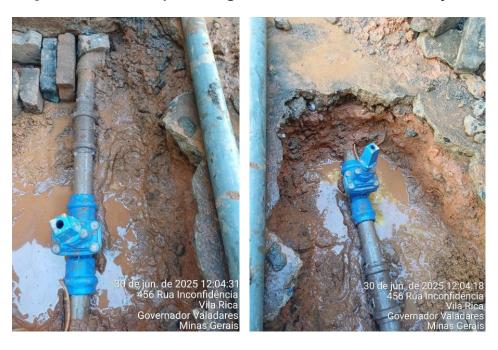
Figura 209 - Substituição de Registro 60 mm - Elevatória do bairro Vila Rica

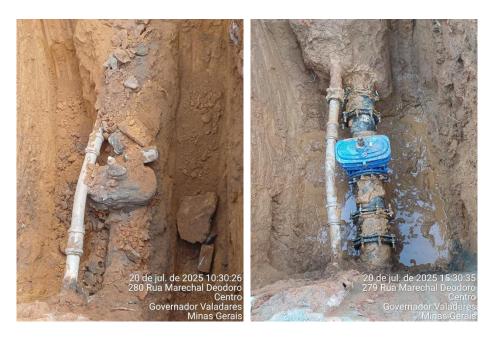
Figura 210 - Substituição de Registro 250 mm - Bairro Centro

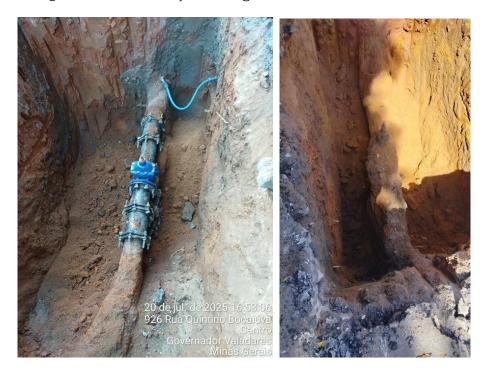
Figura 211 - Substituição de Registro 150 mm - Bairro Centro

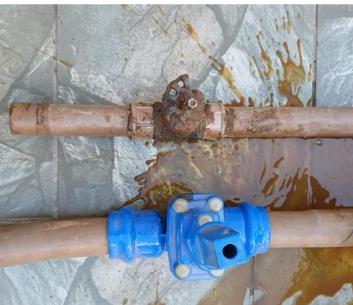
Figura 212 - Substituição de Registro 60 mm - Bairro Maravilha

também no Centro; e registro de 60 mm na Rua Geni Barcelos de Almeida, esquina com Rua Décima Quarta, no bairro Maravilha. Essas ações reforçaram a segurança operacional, facilitaram manobras e garantiram maior confiabilidade e redução de perdas no sistema de distribuição.
